毒性化學物質災害目錄架構表

第十四章 毒性化學物質災害

附件一、民國 104 年至 105 年毒災案例（資料來源環境事故簡訊電子報第 59 期）

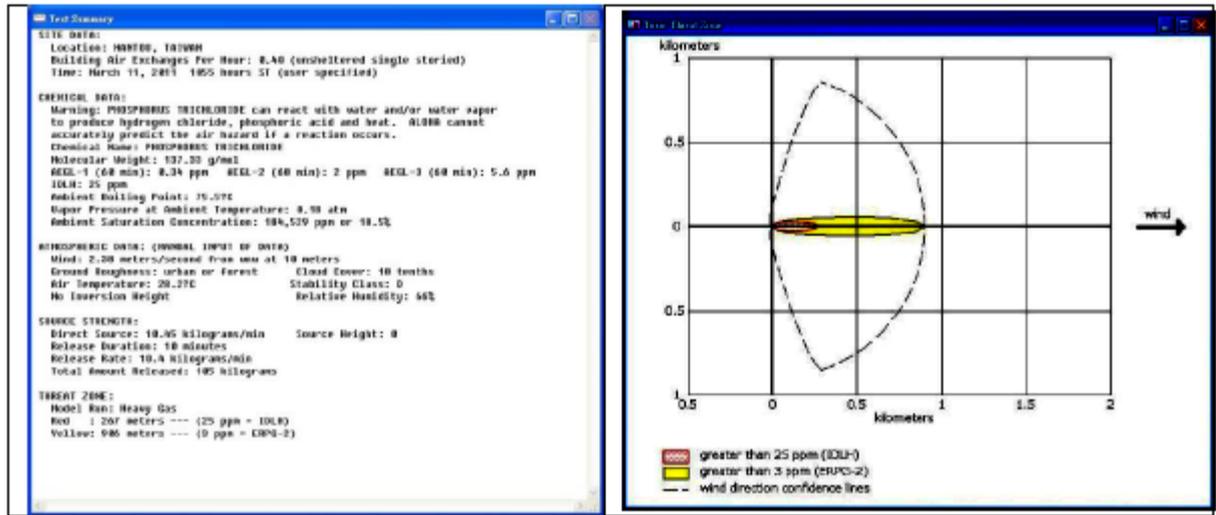
ALOHA評估53加侖桶三氯化磷毒性蒸氣雲影響範圍

肇事物質三氯化磷為一種無色透明液體，在潮濕空氣中能水解成亞磷酸和氯化氫（反應式為 $PCl_3 + 3H_2O \rightarrow H_3PO_3 + 3HCl$ ）；因此，當發生緊急事件時，毒性及腐蝕性將為救災之主要考量因素。為了瞭解洩漏之化學品擴散危害範圍，利用後果分析軟體（如 ALOHA、CAMEO、EFFECTS 或 DAMAGE 等）進行模擬分析，並結合地理資訊等資料，以評估災害事故對鄰近人口及環境危害影響範圍。此次事故運用 ALOHA5.4.4 版模擬推估單一 53 加侖桶全數外洩，評估下風處可能的影響範圍，經由 ALOHA 模擬評估結果，在(1)風速 2.38m/s 及溫度 28.19°C(2)大氣穩定度 D 之狀況下洩漏時，其 PAC 建議處理原則及洩漏防護行動距離為小量洩漏 200 公尺，大量洩漏 1000 公尺。

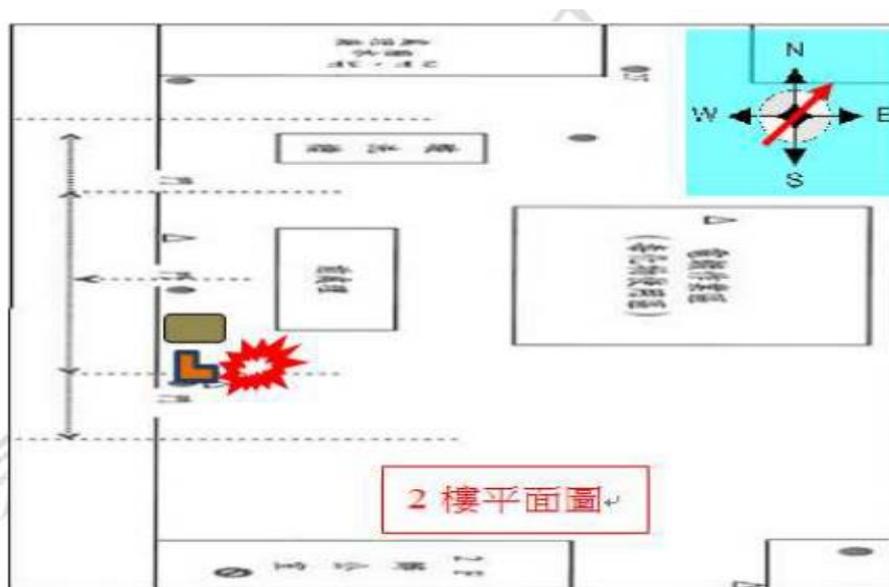
圖一、現場配置圖（未依比例繪製）

104 年 07 月 03 日彰化縣某電鍍工廠 2 名員工吸入性受傷送醫事故，疑似人員於回收染色後之硫化鉀溶液倒入桶裝容器時，與容器內化學品發生反應產生疑似硫化氫，導致員工身體不適就醫，地方政府除環保局到場檢測並請求支援環保署中區環境事故專業技術小組（以下簡稱技術小組）到場後隨即於現場展開環境監測，事故現場以光離子偵測器偵測濃度為 7 ppm 及五用氣體偵測器量測無異常，量測事故桶測得硫化氫為 32 ppm，後續確認毒化物貯存區未波及，後續進行環境複偵作業，測得讀值並無異常，事故桶之廢液將導入廠內廢水場進行處理，由環保局督導業者後續處置。

- (一) 直接原因：人員將硫化鉀溶液之後並倒入桶裝容器內，產生疑似硫化氫氣體。
- (二) 間接原因：該容器內疑似有殘存化學品，進而產生反應，導致產生疑似硫化氫氣體。
- (三) 基本原因：人員未確認桶內是否有殘存之液體。

- (一) 建議業者設置專用之廢液回收之桶裝容器，並標示名稱，避免人員將不相容之液體倒入容器內產生反應，造成危害。
- (二) 建議業者加強人員教育訓練，並落實員工遵循標準作業程序，以提高人員安全及降低事故發生。

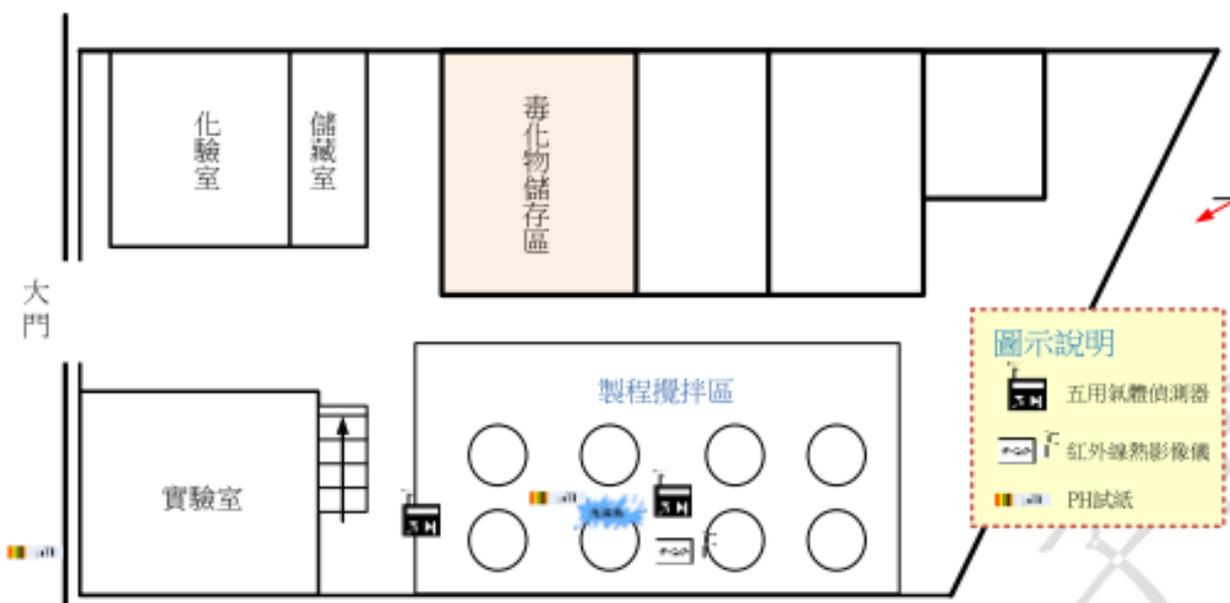
圖一、事故現場配置圖

105 年 01 月 16 日桃園市消防局通報桃園市大園區某化學工廠發生火警事故。事故起火原因疑似為移動式攪拌槽起火燃燒，1 樓毒化物貯存區並未遭受波及，現場環境監測其光離子偵測器(PID)測值事故工廠大門為 0.05ppm，廠區周遭消防廢水 pH 值 7。現場存有一桶（53 加侖）異丁醇，因受熱溫度過高(59°C)經灑水降溫，再以熱影像監測儀觀測後並無異常，現場進行空氣及水體採樣，並以攜帶式氣相層析質譜儀（Portable GC/MS)分析為 N.D.，後續廢棄物清理由環保局督導業者依規定辦理及執行善後復原工作。

- (一) 直接原因：因電線走火後導致移動式攪拌槽引發火勢。
- (二) 間接原因：攪拌槽內有易燃化學品，作業區有易燃化學品存放
- (三) 基本原因：工廠安全管理缺失，未定期檢查電線設備元件，更換老舊線路；工廠化學品管理。

- (一) 建議業者等待火災調查小組完成勘驗後再行進入現場作業。
- (二) 相關廢水、廢棄物等需依環保法令規範進行後續處理。
- (三) 應確實追查可能起火原因，並加以改善，以避免重複之狀況發生。

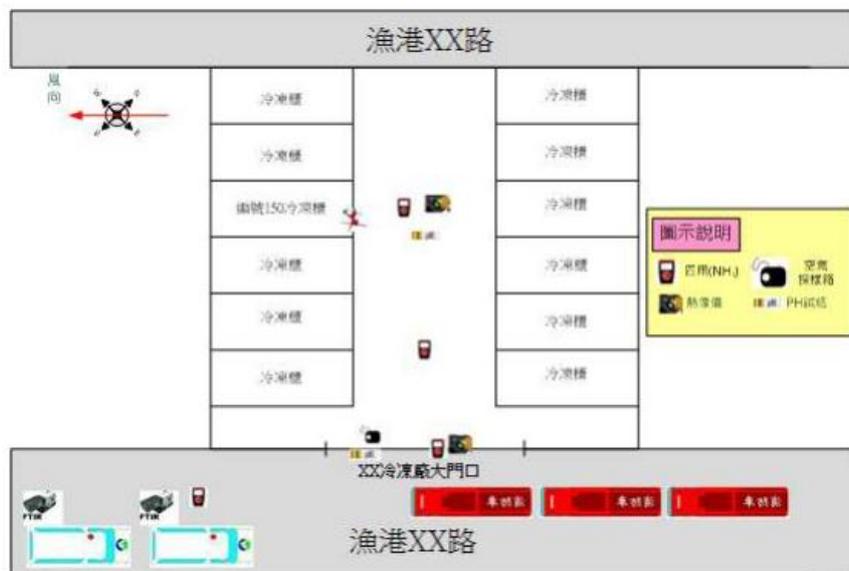
圖一、現場平面圖示意圖

105 年 03 月 04 日於高雄市前鎮區漁港 XX 路某冷凍廠發生氨氣外洩，事故發生原因疑似冷凍庫內氨氣蒸發器管線破裂而導致外洩，現場由冷凍廠員工關斷管線源頭及所有氨氣管線及閥件，並以灑水侷限氨氣擴散及強制通風換氣，四用偵測器偵測結果，下風 10 公尺氨氣讀值由 12~16 ppm 降為 N.D.，現場消防廢水約 36 公噸，pH 值 7，均侷限於事故廠家內，經各單位應變討論會議後，其後續追蹤與處置事宜交由環保局督導處理。

- (一) 直接原因：氨氣蒸發器管線破裂導致外洩。
- (二) 間接原因：未確實廠內管線維護保養。

(三) 基本原因：廠內未落實安全管理。

四、災後處理與建議：現場消防廢水已進行圍堵，但因消防廢水過鹼，建議加入醋酸進行酸鹼中和。

(一) 落實管線定期巡檢與保養，以確保管線堪用狀況，避免事故的發生。

(三) 應落實安全管理文化，進行廠內設備管理與控制，訂定管線定期維護、檢修及保養，以達到預防及防止事故的發生。

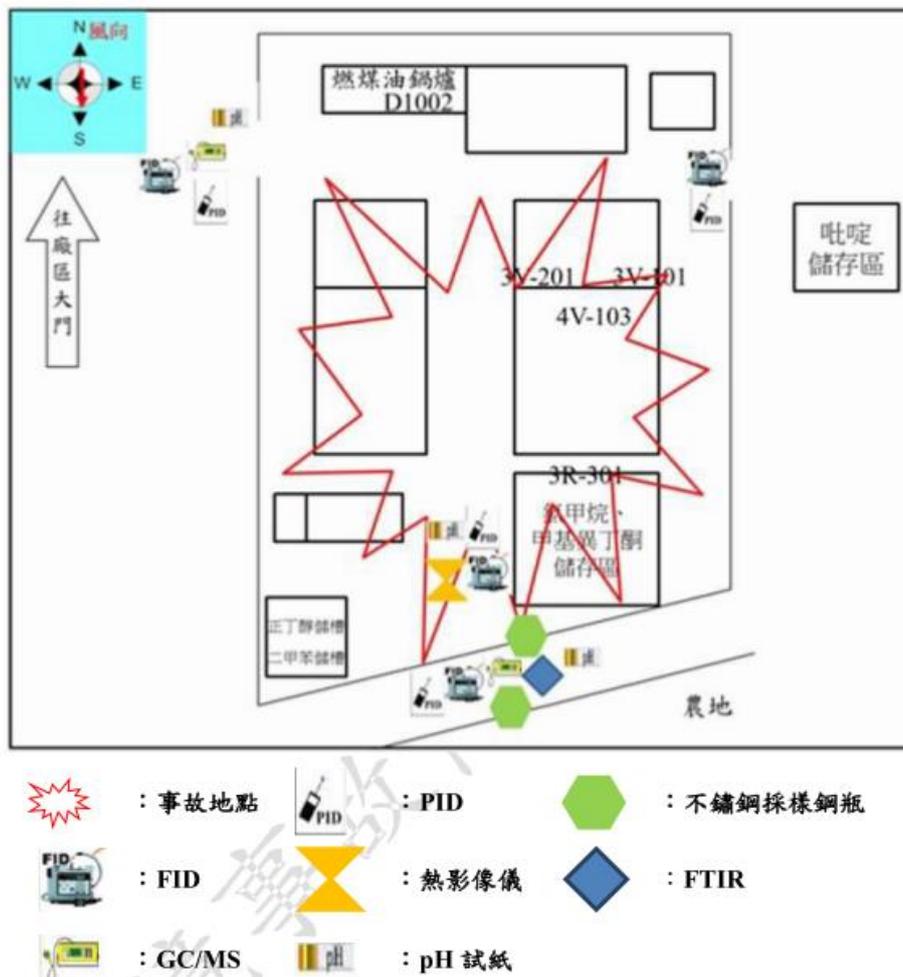
圖一、現場配置圖

105 年 02 月 01 日臺中市大肚區某製藥公司中二廠區發生火警事故，事故發生原因疑似為製程中乙二醇溶劑發生火災，造成 1 人死亡 1 人受傷。該廠為列管毒性化學物質運作場所，毒化物貯存場所遭火勢波及，計燒毀氯甲烷 9,000 公斤、甲基異丁酮 660 公斤，另有殘餘氯甲烷 1,790 公斤經評估無洩漏之虞，送回原供應廠商進行處理。現場應變單位有臺中市環保局、消防局、業者、原料供應商以及中區環境事故專業技術小組(以下簡稱中區技術小組)。中區技術小組支援地方政府，並於現場環境周界進行 PID 及 FTIR 等儀器檢測，光離子偵測器 PID 最高值為 2.2 ppm，事故現場空氣中環境均未測出氯甲烷與甲基異丁酮，於氯甲烷鋼瓶止漏後結束，其事故消防廢水導入至廠內污水處理廠，後續廢棄物、廢水將由環保局督導業者後續處置。

- (一) 直接原因：疑似製程中二乙二醇溶劑發生火災，未能立即撲滅，導致製程發生爆炸並波及廠區周圍化學品及毒化物儲存區。
- (二) 間接原因：詳細原因待相關單位調查。

- (一) 建議業者重新評估製程安全性，並改善製程管理制度。
- (二) 建議加強廠內人員教育訓練、災害應變訓練，以及火源管制，以避免人員受傷及災情擴大情況發生。
- (三) 建議重新檢討毒化物專責人員休假代理人制度、毒化物的取用、儲存管理措施，以利緊急事故發生時，能及時提供第一線應變人員所需資訊。
