## 第六章 輻射災害

### 第一節 輻射災害特性

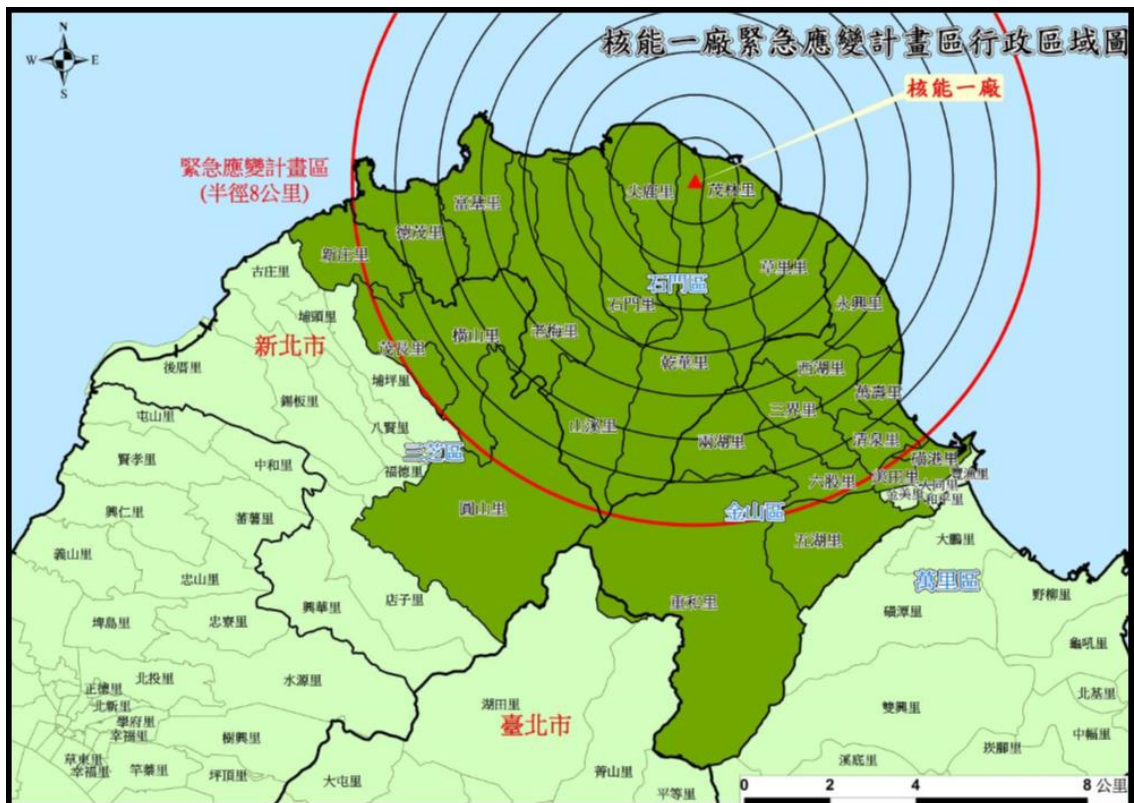
圖 5 核能一廠緊急應變計畫區行政區域圖

- (一) 核能一廠 EPZ 內計有 3 區 24 里(行政區域圖如圖 5 所示)，包含：石門區的山溪里、茂林里、草里里、乾華里、富基里、石門里、尖鹿里、老梅里、德茂里，金山區的永興里、西湖里、三界里、兩湖里、五湖里、六股里、重和里、清泉里、萬壽里、磺港里、美田里，三芝區的橫山里、茂長里、圓山里、新庄里。(人口數共計 25,036 人，資料如表 6、人口分布圖如圖 6 所示)
- (二) 核能二廠 EPZ 內計有 3 區 26 里(行政區域圖如圖 7 所示)，包含：萬里區的大鵬里、中幅里、北基里、崁脚里、野柳里、萬里里、龜吼里、磺潭里、雙興里、溪底里，金山區的豐漁里、三界里、大同里、五湖里、六股里、西湖里、和平里、美田里、重和里、清泉里、萬壽里、磺港里、金美里、永興里、兩湖里，石門區的草里里。(人口數共計 48,693 人，資料如表 7、人口分布圖如圖 8 所示)

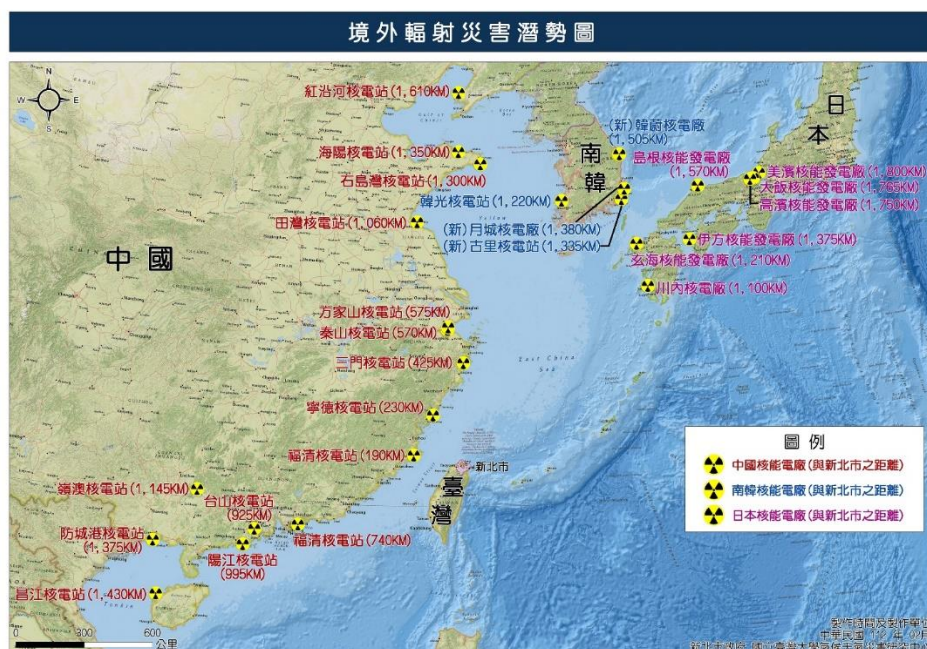
圖 12 境外輻射災害潛勢圖

臺灣周遭有中國、南韓及日本等鄰國設有核能電廠(如圖 12)，若發生境外核能電廠事故，可能因不同的風向，對臺灣造成不等的影響。依新北市位處臺灣北部而言，距離最近之境外核電廠為位於西北方的福清核電站(190 公里)及寧德核電站(230 公里)，若其發生事故且對臺灣要有最大的影響須搭配西北風的發生，然臺灣的氣候受到太平洋季風和西南季風的影響較大，通常只有在冬季(11 月至次年 2 月)可能會因中國東北部冷空氣南下，受到大陸冷氣團的影響，從而產生西北風，但整體來說西北風發生的頻率並不高。此外，位於新北市西南方的福清核電站(740 公里)、台山核電廠(925 公里)、陽山核電站(995 公里)等核能電廠若發生核電廠事故，可能在夏季會因吹西南風的關係，對新北市有所影響；而位於日本的川內核能電廠(1,100 公里)、玄海核能電廠(1,210 公里)等核能電廠均離新北市有 1,000 公里以上的距離，只有在東北季風非常強烈時，方有機率對新北市產生影響。
