第十四章 毒性及關注化學物質災害

第四節 災害境況模擬

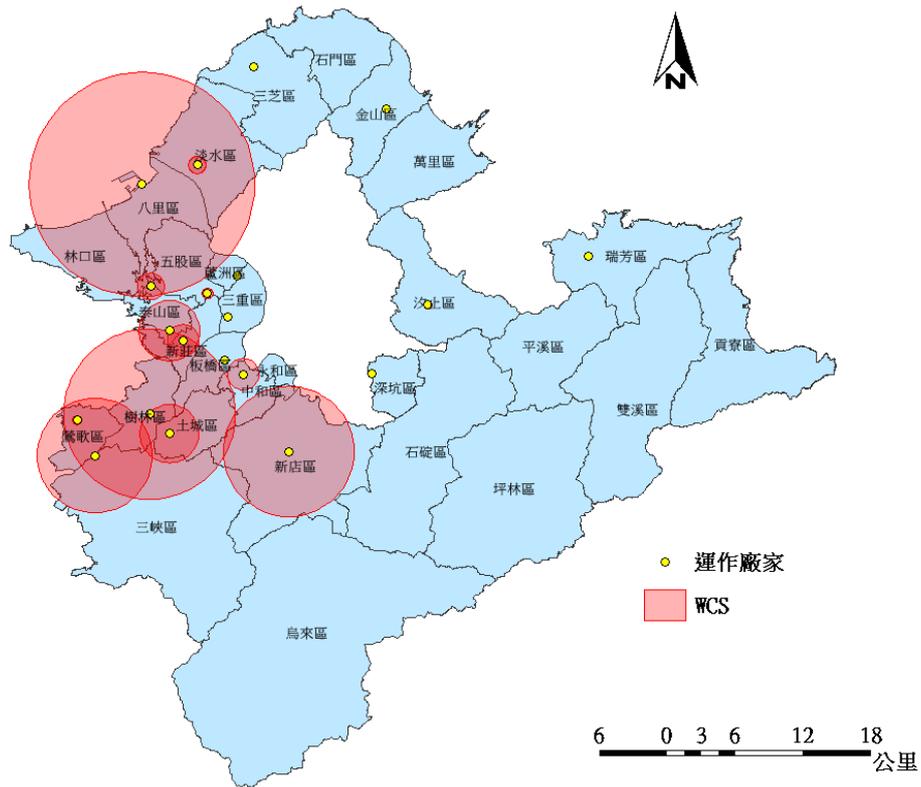
圖 1 新北市毒性化學物質運作廠場廠外模擬分析最嚴重洩漏模擬情境結果

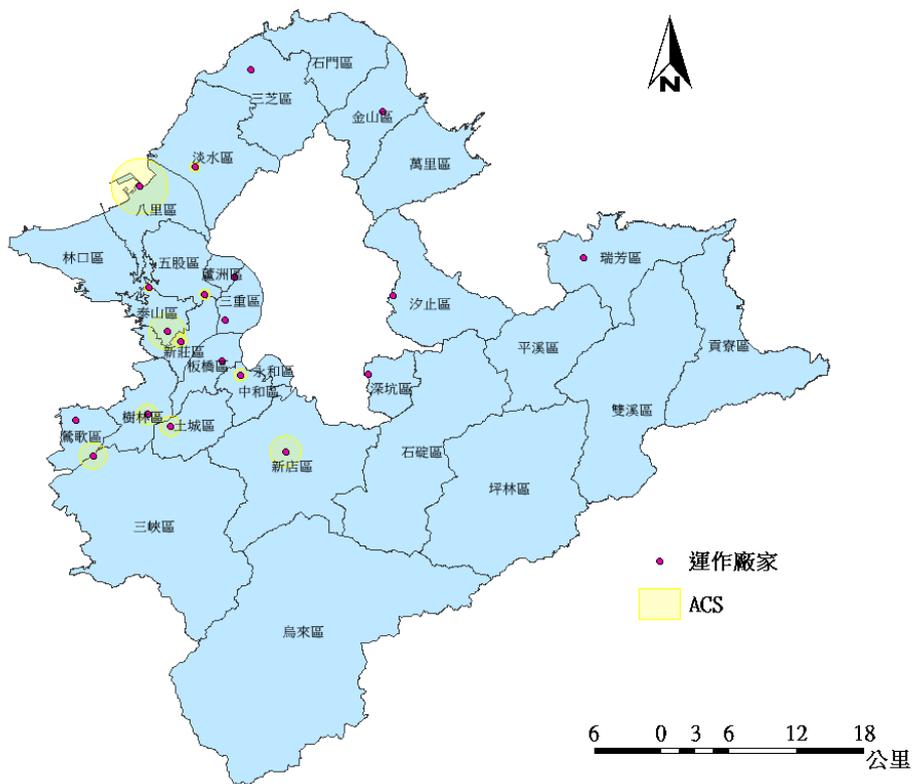
圖 2 北市毒性化學物質運作廠場廠外模擬分析一般洩漏模擬情境

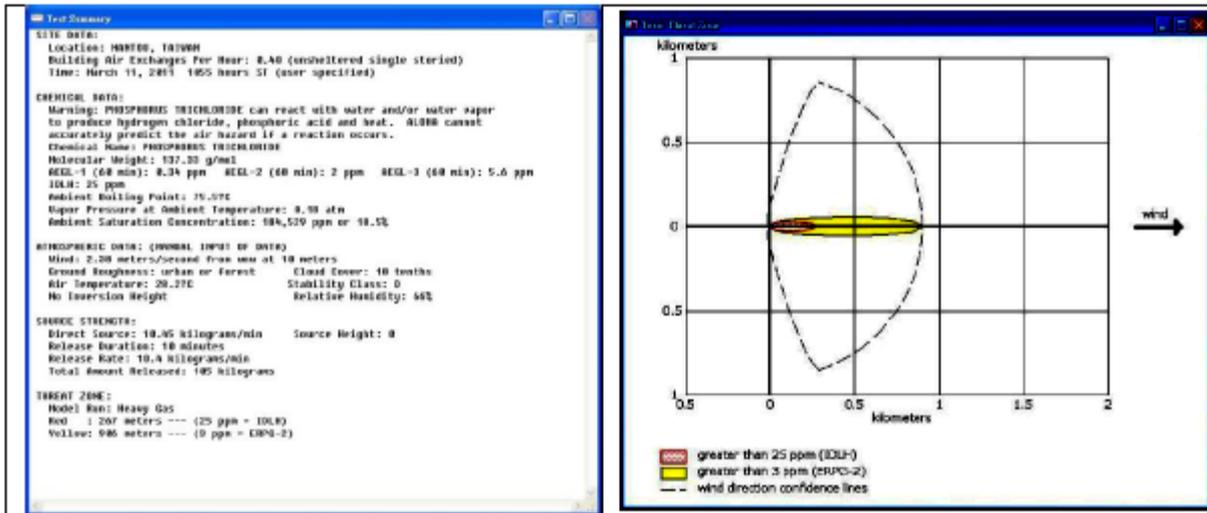
圖4 ALOHA評估53加侖桶三氯化磷毒性蒸氣雲影響範圍

筆事物質三氯化磷為一種無色透明液體，在潮濕空氣中能水解成亞磷酸和氯化氫（反應式為 $PCl_3 + 3H_2O \rightarrow H_3PO_3 + 3HCl$ ）；因此，當發生緊急事件時，毒性及腐蝕性將為救災之主要考量因素。為了瞭解洩漏之化學品擴散危害範圍，利用後果分析軟體（如 ALOHA、CAMEO、EFFECTS 或 DAMAGE 等）進行模擬分析，並結合地理資訊等資料，以評估災害事故對鄰近人口及環境危害影響範圍。此次事故運用 ALOHA5.4.4 版模擬推估單一 53 加侖桶全數外洩，評估下風處可能的影響範圍，經由 ALOHA 模擬評估結果，在(1)風速 2.38m/s 及溫度 28.19°C(2)大氣穩定度 D 之狀況下洩漏時，其 PAC 建議處理原則及洩漏防護行動距離為小量洩漏 200 公尺，大量洩漏 1000 公尺。

隨著事故演進，應變人員可在依事故現場實際所得事故資訊（如化學品名稱、數量及儲存/運作方式）搭配即時氣象條件，透過模擬軟體進一步推估洩漏化學品擴散危害範圍，但由於 ALOHA 忽略空氣混合周界影響及植物吸收等等，模擬計算影響範圍較為保守，因此模擬影響範圍較大。因此，現場可依所得模擬結果配合現場直讀式儀器監測數據，確認化學品於環境中之濃度，進而提供現場應變人員後續所需採行緊急應變措施。

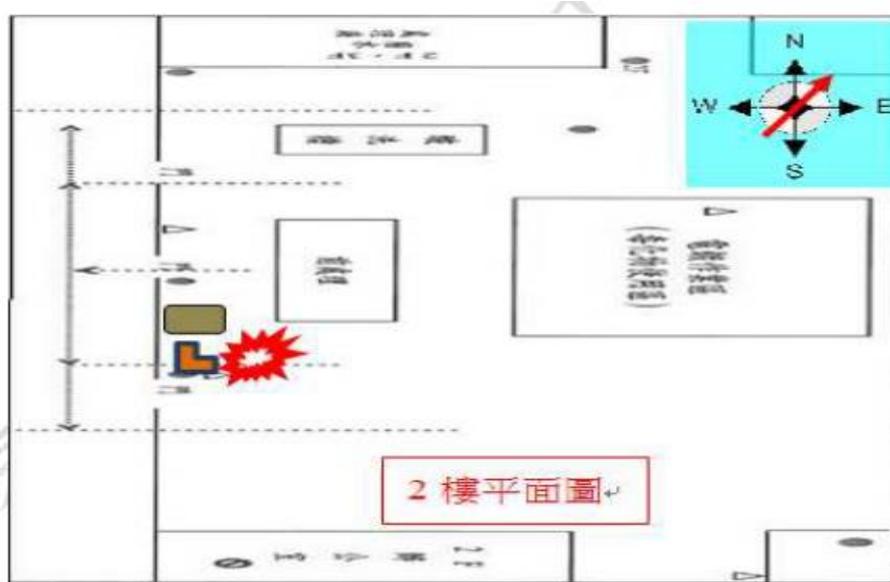
圖一、現場配置圖（未依比例繪製）

104 年 07 月 03 日彰化縣某電鍍工廠 2 名員工吸入性受傷送醫事故，疑似人員於回收染色後之硫化鉀溶液倒入桶裝容器時，與容器內化學品發生反應產生疑似硫化氫，導致員工身體不適就醫，地方政府除環保局到場檢測並請求支援環境部化學物質管理署中區環境事故專業技術小組（以下簡稱技術小組）到場後隨即於現場展開環境監測，事故現場以光離子偵測器偵測濃度為 7 ppm 及五用氣體偵測器量測無異常，量測事故桶測得硫化氫為 32 ppm，後續確認毒化物貯存區未波及，後續進行環境複偵作業，測得讀值並無異常，事故桶之廢液將導入廠內廢水場進行處理，由環保局督導業者後續處置。

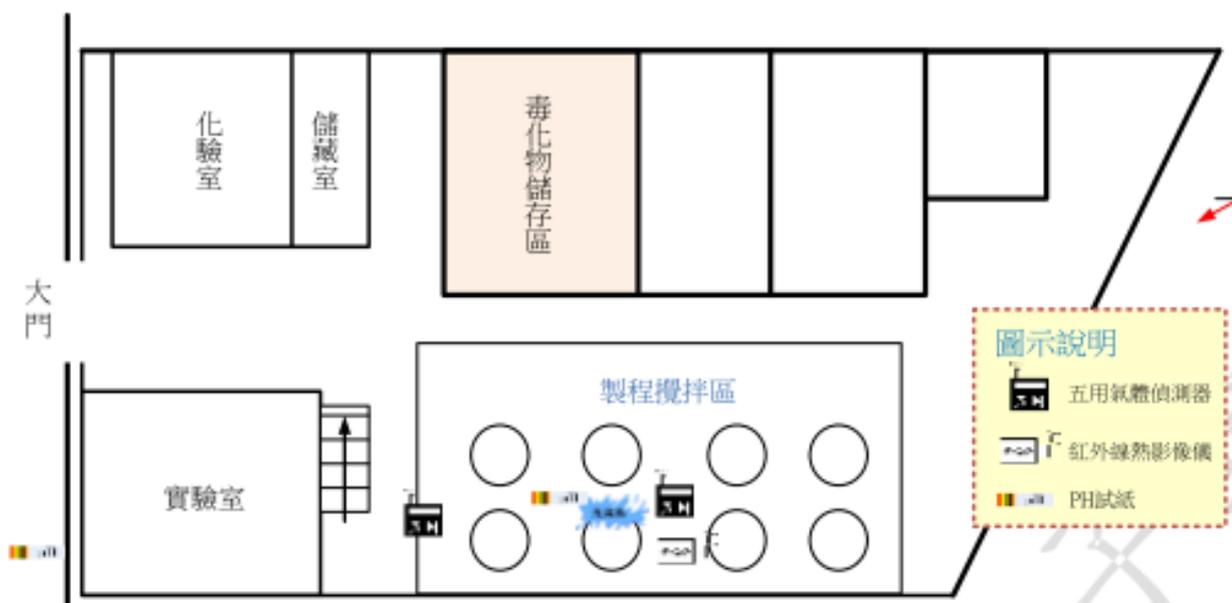
圖一、事故現場配置圖

1. 因事故未波及廠內毒化物，現場一 53 加侖桶裝異丁醇已灑水降溫，無化學品危害之虞。
2. 消防廢水已圍堵至廠區內，為防止廢水流向一般下水道故要求事故廠商回收處理。周圍事故現場廢水以 pH 試紙量測值 7。

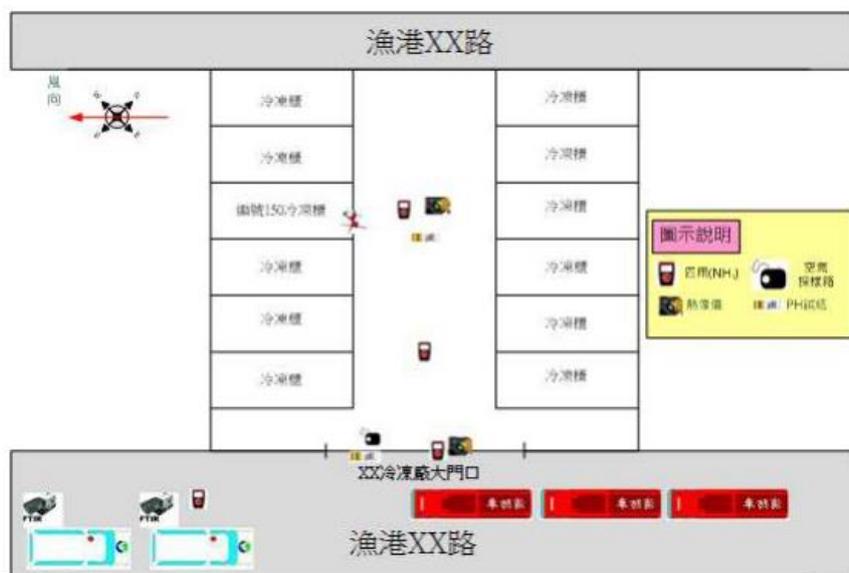
圖一、現場平面圖示意圖

- (1) 南區技術小組人員穿戴個人防護具及攜帶偵檢儀器與業者一同前往編號 150 冷凍庫進行查看及環境監測，經四用偵測器偵測氨氣肇事冷凍櫃讀值為 175~200 ppm，冷凍櫃門口氨氣 32~55 ppm，廠家大門口氨氣讀值為 20~24 ppm，下風 10 公尺氨氣讀值為 12~16 ppm，廢水 pH 為 12，熱像儀於肇事冷凍庫測得溫度為 13°C，並於廠家門口進行空氣採樣作業後利用霍式轉換紅外光光譜儀(FTIR)分析，測得氨氣半定量濃度為 55 ppm、下風處 10 公尺測得氨氣半定量濃度為 12 ppm。
- (2) 由於現場氨氣濃度甚高，冷凍櫃內 1 吋氨氣管線有數十支，經廠家說明維修廠商需於隔日才會到廠檢視管線受損狀況及維修，因此環保局要求廠家需進行管線源頭及所有氨氣管線閥件皆須關斷進行止漏，且需持續灑水並利用帆布侷限範圍，另外由於現場廢水過鹼，要求廠家利用醋酸進行廢水中和作業。
- (3) 於隔日 01 時 20 分廠家完成止漏作業，僅剩氨氣管線殘留氣體外洩，因此南區技術小組持續於事故外圍及工廠進行環境監測作業，直至 07 時 30 分肇事冷凍庫內管線之殘存氨氣已排放完畢，且於廠家大門口、下風處氨氣測值皆為 N.D.，廢水 pH 值為 7，現場消防廢水約 36 公噸並侷限於事故廠家內，經與環保局討論後研判現場無危害環境之虞，技術小組賦歸，後續追蹤與處置事宜交由環保局督導處理。
